## Visita do dia 08/04/2023

**Cliente:** Tanka

**Observações Gerais / Objetivo:** Visita Técnica para Controle de Qualidade  
Nutricionista Rosecleia V. Santos

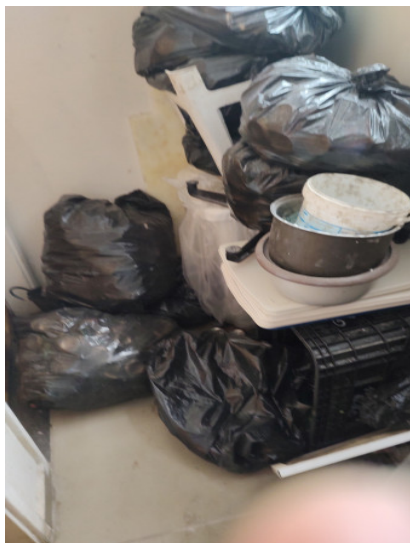
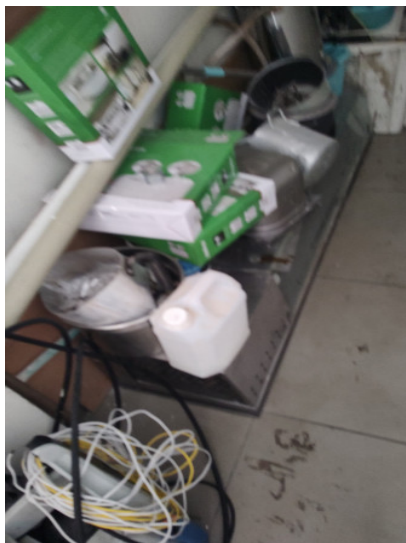
- ✓ Verificado diversos objetos em desuso, além de sacos com latinhas amassadas e caixas de morango que favorecem a atração de pragas.

Ação corretiva: oriento assim que possível fazerem a retirada desses itens em desuso do corredor e armazenar em local próprio, além disso recomendo armazenar as latinhas de refrigerantes na sala de resíduos.

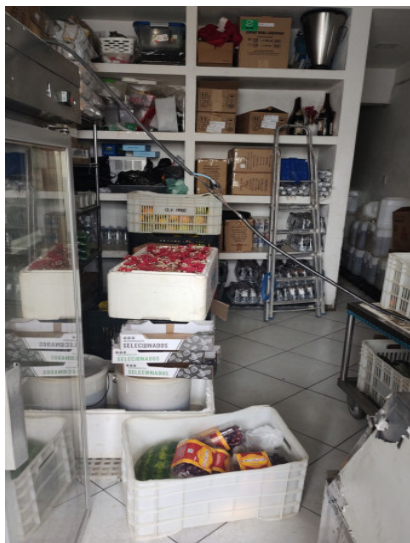
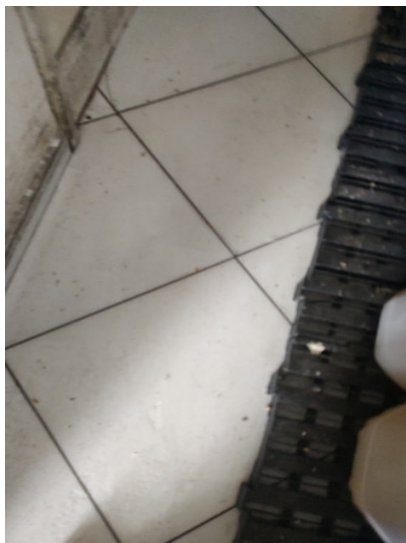
- ✓ Evidenciado piso com empoçamento de água, e fio da geladeira pendurado em posição perigosa.
- Ação corretiva: manter o piso da área seco e fazer a instalação do fio da tomada, de modo que fique na parede sem risco de contato com os colaboradores.

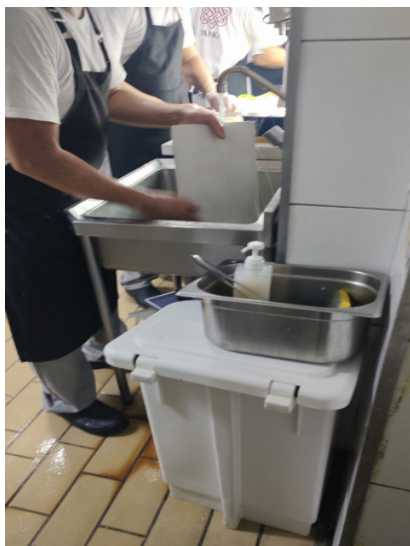
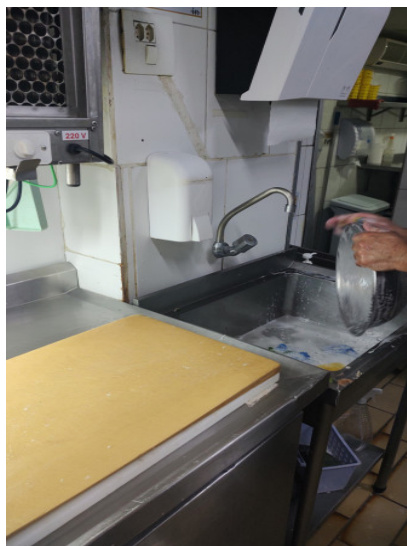
- ✓ Evidenciado lavagem de utensílios no mesmo horário da montagem de pratos prontos. Ação corretiva: solicito a implantação de uma barreira física que seja removível( sugiro uma placa de vidro ou acrílico) entre a pia e a bancada, com o objetivo de evitar respingos de água suja e restos de alimentos que podem estar contribuindo para a contaminação dos alimentos.

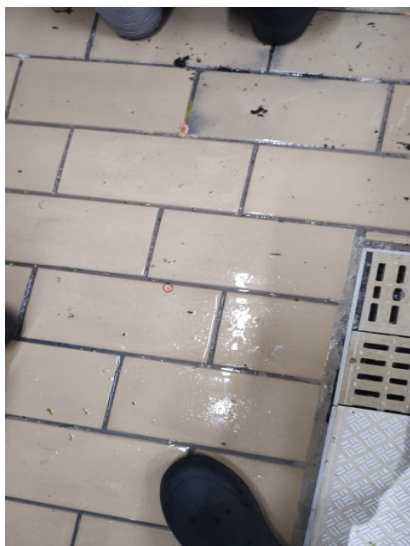
- ✓ Verificado na área do sushi e salada, piso com rejunte desgastado contribuindo para acúmulo de resíduos, o que pode favorecer a contaminação dos alimentos. Ação corretiva: Solicito fazer a aplicação do rejunte para correção das frestas.

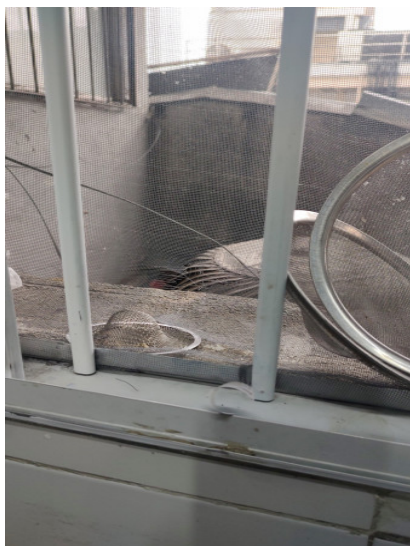
- ✓ Verificado tela de proteção da janela com rasgos em dois pontos. Ação corretiva: oriento fazer a instalação de nova tela, a fim de evitar a entrada de pragas.
