## Relatório Estrutural e Operacional realizado por: Victor Mattar CRN3: 52257

<b>Cliente:</b> Delivery Insalata	
<b>Consultor(a):</b> Maria Fernanda Brandão	<b>E-mail:</b> mariafernanda@fernandastinchi.com.br
<b>Data:</b> 08/12/2023	<b>Hora:</b> 10:00 até 14:00h

**Observações Gerais / Objetivo:** Levantamento de não conformidades estruturais e operacionais

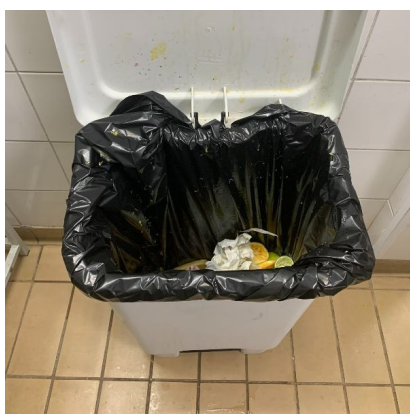
- ✓ Lixeira fica aberta e o mecanismo de fechamento está comprometido, expondo o lixo à moscas etc.

Ação corretiva: Substituição da mesma por uma nova.

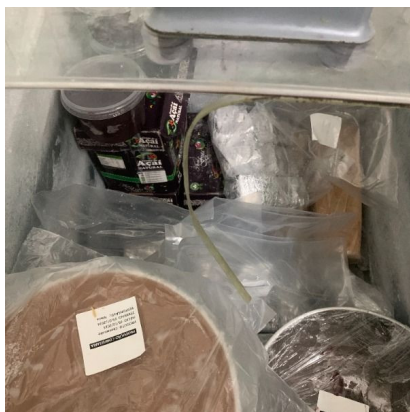
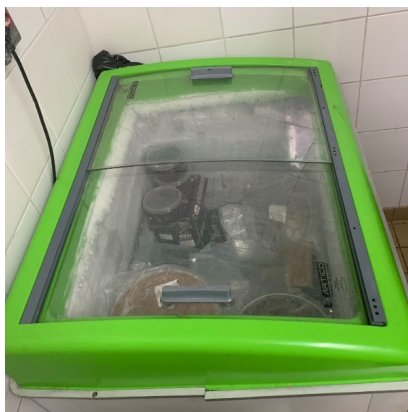
- ✓ Congelador verde (próximo à produção de sucos) está com uma borracha quase caindo, dificultando seu fechamento.

Ação corretiva: uma simples substituição da borracha de vedação deve resolver.

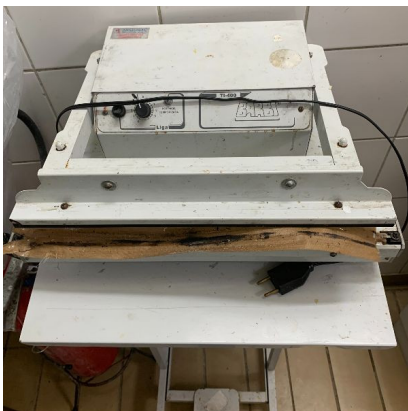
- ✓ Seladora está quebrada e os colaboradores precisam revezar com a que está no açougue.

Ação corretiva: Solicitar a compra de uma nova ou reparar (caso seja possível e compense).

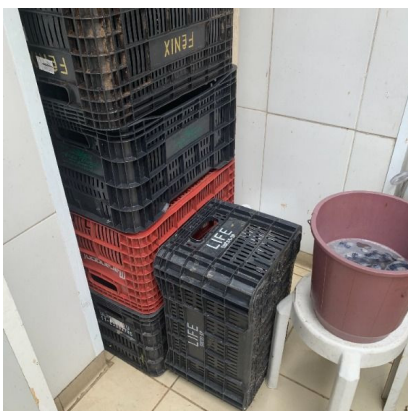
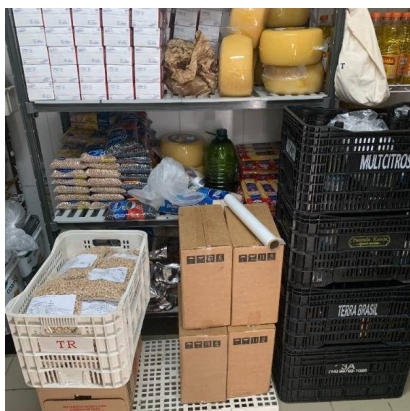
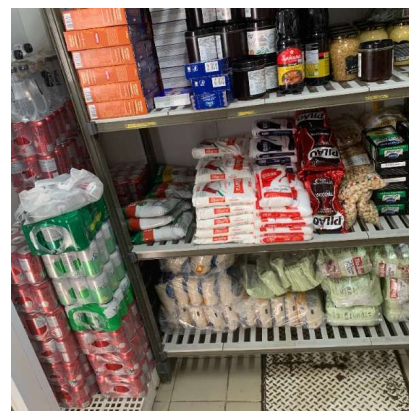
- ✓ Faltam pallets de uma maneira geral, mas isso se torna ainda mais evidente no estoque/recebimento.

Ação corretiva: Solicitar a compra de uma dezena. Com a implementação imediata, não haverá mais caixas empilhadas de forma pouco organizada, otimizando espaços e processos.

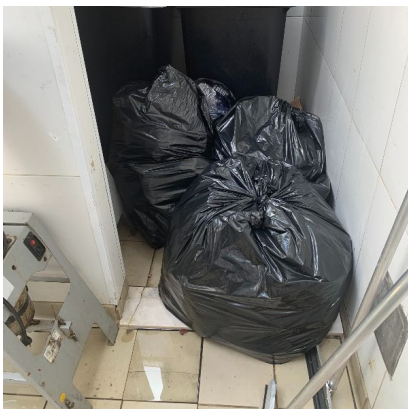
- ✓ Não há uma porta ou divisória separando o lixo, aumentando assim o risco de contaminação.

Ação corretiva: Instalar uma porta sanfonada, de plástico mesmo, isolando o material descartado dos alimentos.

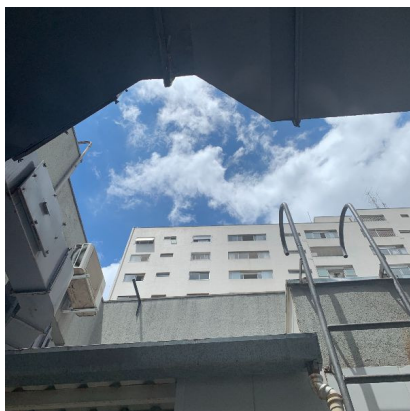
- ✓ Não há cobertura da área externa - antes de entrar na área das prateleiras, portanto em dias de sol e chuva há um maior risco de perdas.
