## Relatório Estrutural e Operacional realizado por: Victor Mattar CRN3: 52257

<b>Cliente:</b> Insalata	
<b>Consultor(a):</b> Maria Fernanda Brandão	<b>E-mail:</b> mariafernanda@fernandastinchi.com.br
<b>Data:</b> 08/12/2023	<b>Hora:</b> 10:00 até 14:00h

**Observações Gerais / Objetivo:** Levantamento de não conformidades estruturais e operacionais

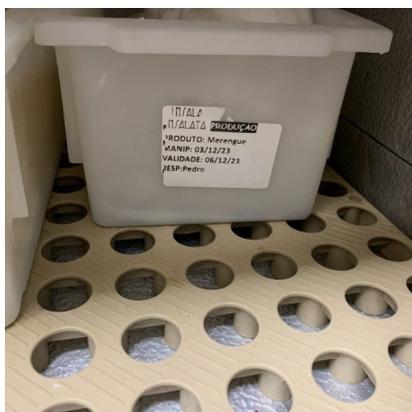
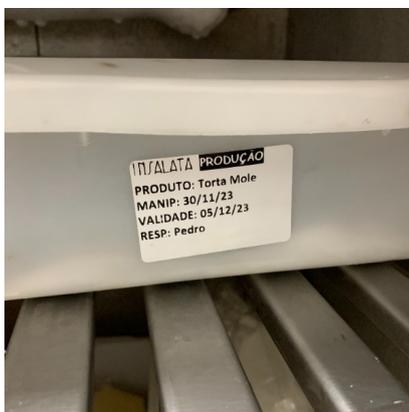
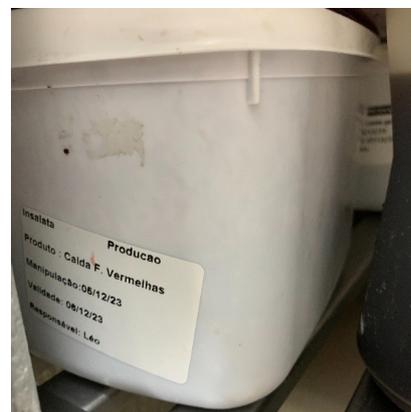
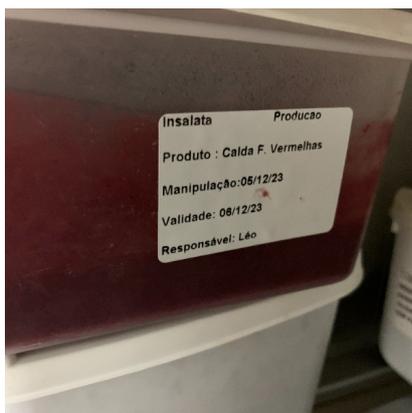
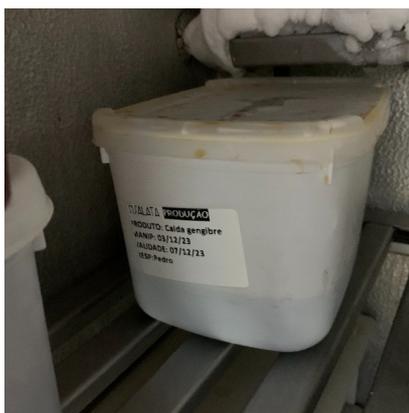
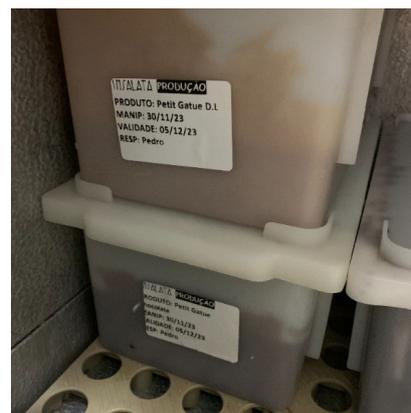
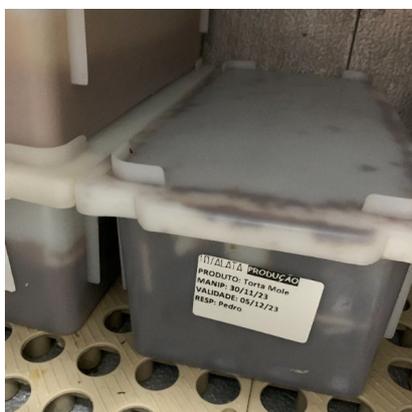
- ✓ Creme patissier e merengue com vencimento para 06/12, petit gateau e torta mole com vencimento para 05/12, caldas de frutas vermelhas e gengibre com vencimento para 06 e 07/12 respectivamente.

Ação corretiva: Confirmei a validade dos alimentos com o colaborador e o orientei para substituir as etiquetas dentro do prazo a fim de não gerar mais confusão.

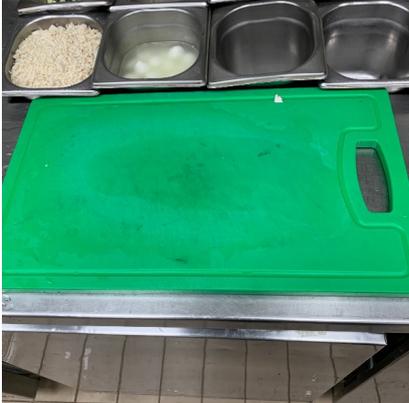
- ✓ Abaixo da pista fria – saladas e e toppings - a geladeira está com fechamento “fraco” precisando de reparos. O mesmo vale para uma segunda próxima à grelha.

Ação corretiva: Sugiro substituição da borracha de vedação e(ou) do mecanismo de fechamento.

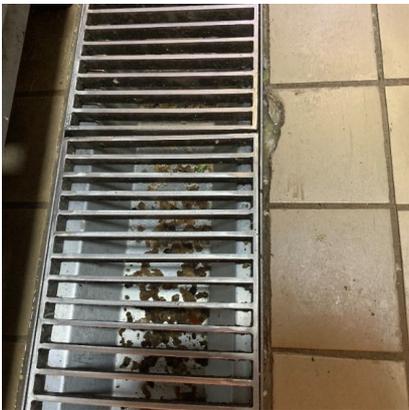
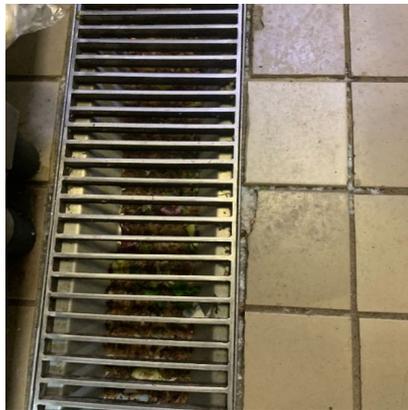
- ✓ Piso em volta do ralo/grelha quebrado, oferecendo risco de acúmulo de alimentos e patógenos.

Ação corretiva: Indico a substituição do piso apenas na área destacada.

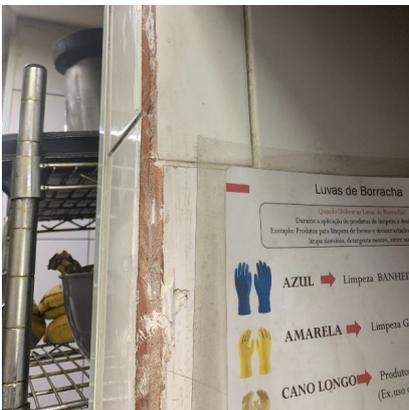
- ✓ Próximo a área dos pedidos, o porcelanato da parede está quebrado e em más condições, favorecendo o acúmulo de sujidades e gordura.

Ação corretiva: Indico a substituição apenas na área destacada.

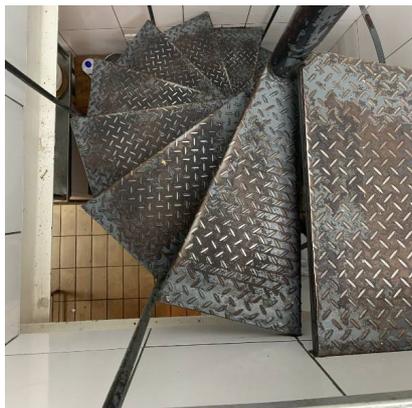
#### Piso Superior - Escadaria

- ✓ Risco de quedas já que ela confere pouca aderência, mesmo com sapatos de segurança.

Ação corretiva: Instalar antiderrapantes em cada degrau, conferindo uma proteção importante aos colaboradores.

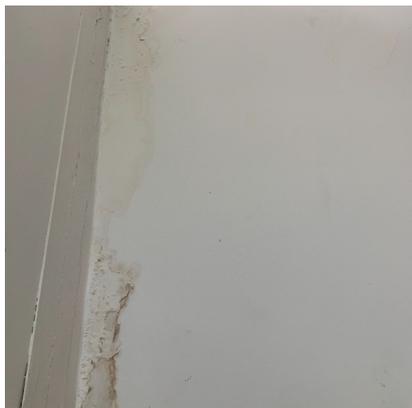
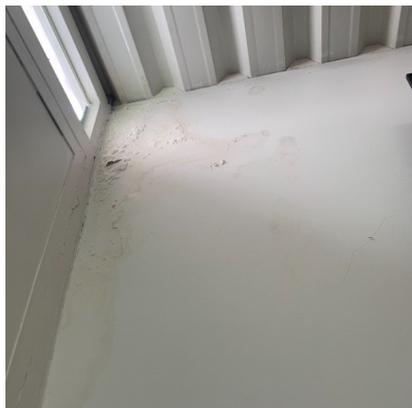
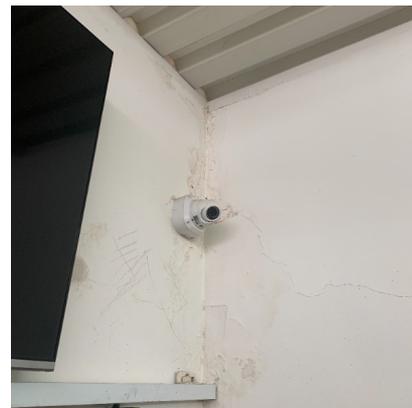
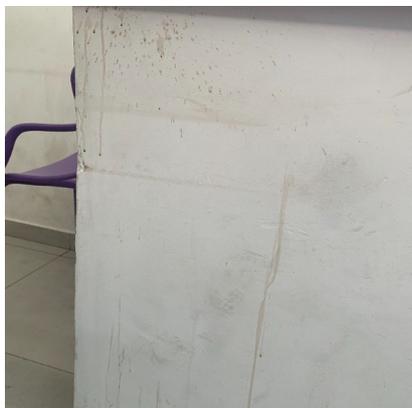
#### Piso Superior - Refeitório + Congelador

- ✓ Pintura das parede descascando e com umidade, oferecendo risco aumentado para a proliferação de mofo.

Ação corretiva: Lixação e nova mão de tinta.

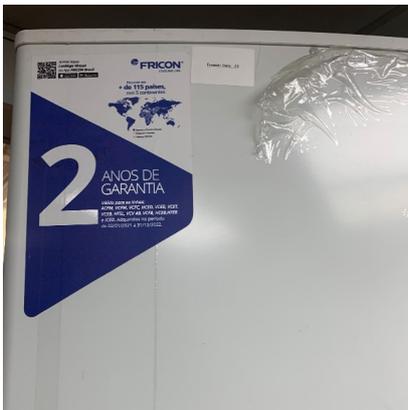
- ✓ Congelador (destinado a armazenar gelo) apresenta mau fechamento e o sistema de vedação está ruim.

Ação corretiva: Manutenção/conserto + preventiva

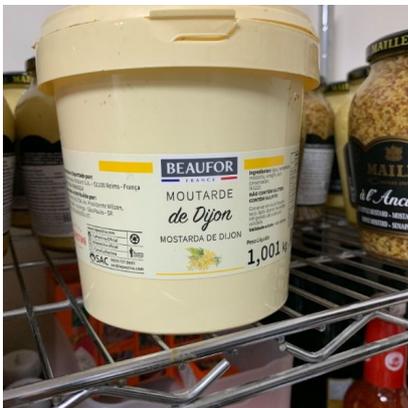
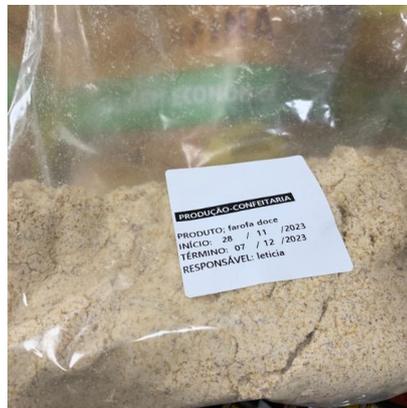
### Estoque seco

- ✓ Duas observações: Encontrei 1,0kg de mostarda dijon aberta e sem refrigeração. Orientei o chef sobre o correto armazenamento e rapidamente ele o fez. O segundo item foi uma farofa doce com prazo de vencimento 07/12, o chef disse que hoje mesmo ela sairia e portanto dei um ok.
