Visita do dia 01/11/2023

Cliente: Terraço Tayoo	
Consultor(a): Maria Fernanda Brandão	E-mail: mariafernanda@fernandastinchi.com.br
Data: 01/11/2023	Hora: 07:35 até 10:05h

Observações Gerais / Objetivo: Visita realizada pela nutricionista Caroline Lopes

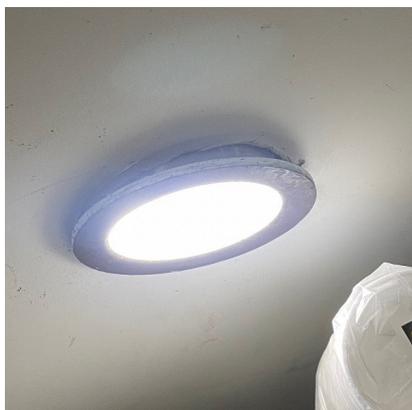
- ✓ Iluminação mal encaixada
Ação corretiva: manutenção do spot de iluminação evitando possíveis acidentes e acúmulo de sujidades

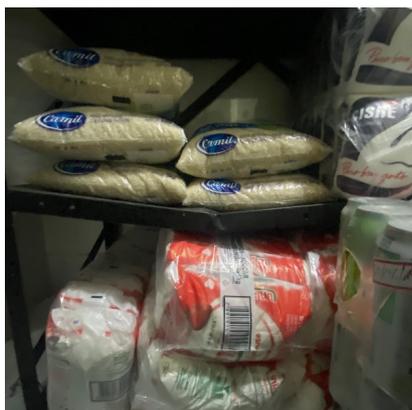
- ✓ Prateleira danificada
Ação corretiva: manutenção da ou troca da peça inteira. Sugiro evitar acúmulo de produtos pesados nesta área.

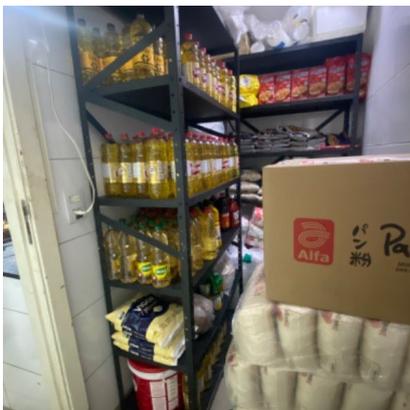
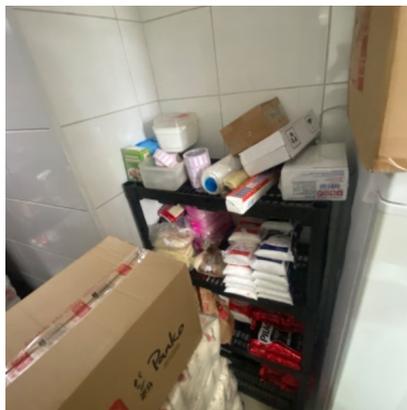
- ✓ Espaço limitado para circulação, retirada de produtos e organização do estoque.
Ação corretiva: estudar novo layout que permita melhor fluxo dentro do estoque

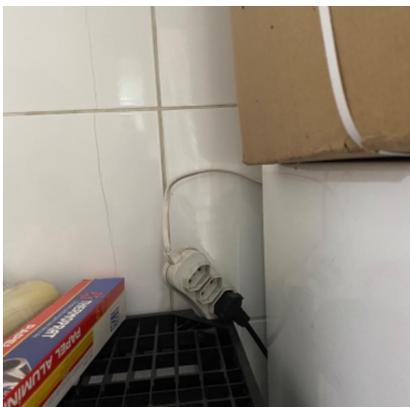
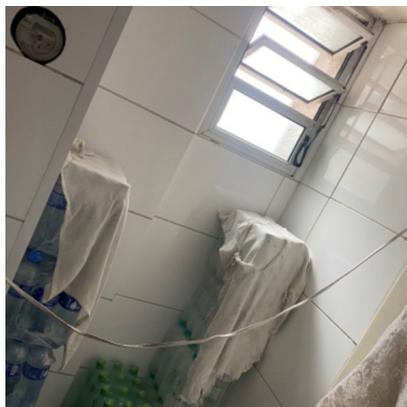
- ✓ Fiação exposta de forma inadequada
 Ação corretiva: realizar instalação de canaletas próprias para passagem de fiação

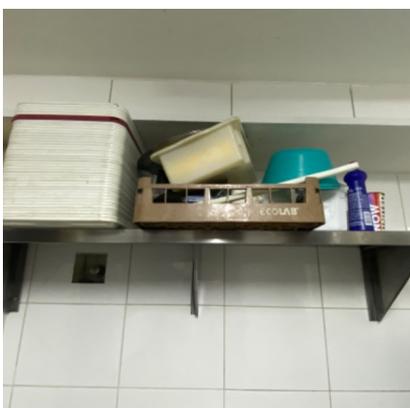
- ✓ Prateleiras sendo utilizadas para armazenamento de utensílios e produtos para consumo sem identificação visível
 Ação corretiva: armazenamento de utensílios e produtos em área adequada, evitando contaminação cruzada

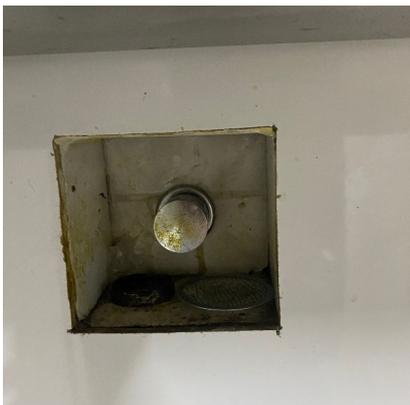
- ✓ Registro de água mal higienizado e área usada para apoio de outros objetos da cozinha.
Ação corretiva; higienização adequada e se possível deixar área protegida/fechada

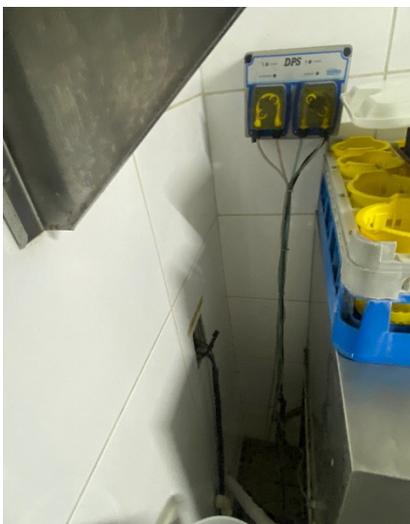
- ✓ Fiação exposta de maneira inadequada, e ausência de espelho de tomada.
Ação corretiva: adequação do espelho de tomada e instalação de canaletas próprias para passagem de fios.

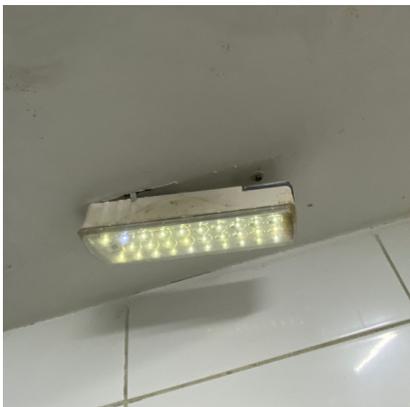
- ✓ Luz de emergência mal fixada
Ação corretiva: manutenção da fixação

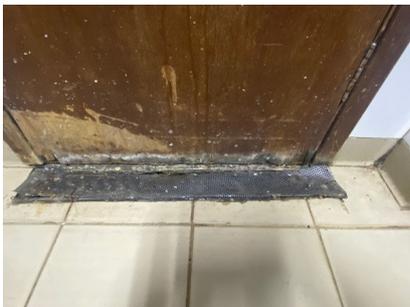
- ✓ Ralo danificado
Ação corretiva: manutenção ou troca por outro ralo com as especificações necessárias

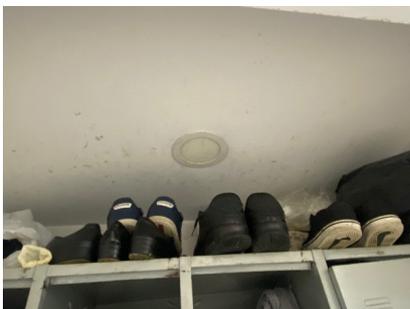
- ✓ Itens pessoais fora dos armários individuais e desorganizados
Ação corretiva: organização da área de armazenamento de objetos do vestiário.

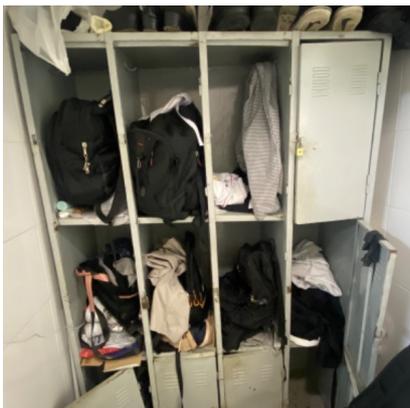
- ✓ Armários dos funcionários danificado.
Ação corretiva: manutenção ou substituição do armário, para que objetos pessoais e EPI's sejam armazenados de forma organizada e segura,

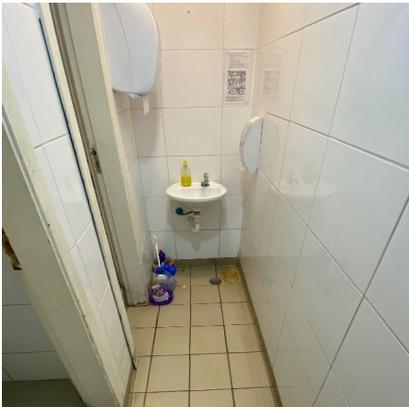
- ✓ Ausência de lixeira na área de lavagem de mãos
Ação corretiva: disponibilidade de lixeira com acionamento da tampa por pedal.

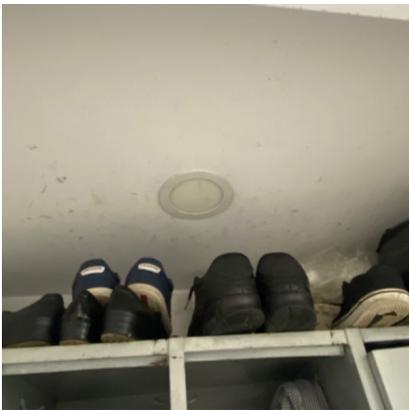
- ✓ Luminária com lâmpada queimada e mal higienizada.
Ação corretiva: substituição da lâmpada e limpeza periódica do teto e luminárias

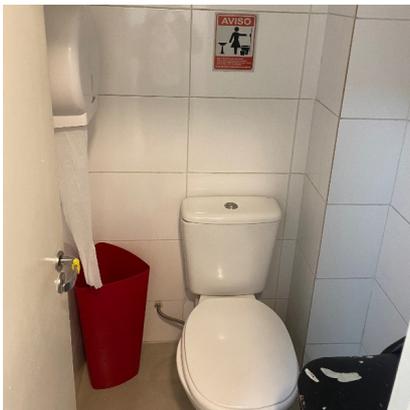
- ✓ Lixeira em banheiro feminino sem tampa.
Ação corretiva: substituição por lixeira com tampa que tenha acionamento por pedal.

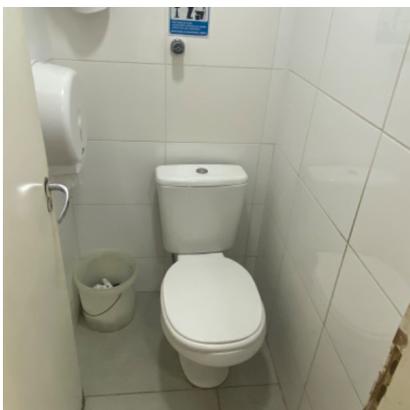
- ✓ Balde sem tampa sendo utilizado como lixeira em banheiro masculino.
Ação corretiva: substituição por lixeira com tampa que tenha acionamento por pedal.

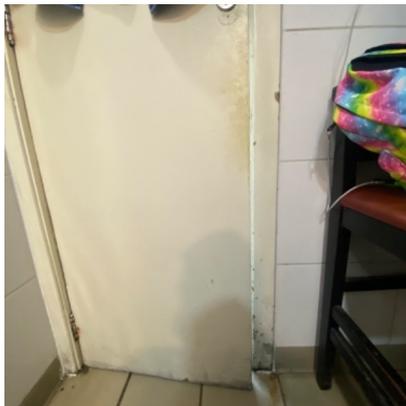
- ✓ Item pessoal armazenado acima do vaso sanitário masculino
Ação corretiva: Colaborador alertado, guardou o objeto junto aos seus pertences.
- ✓ Maçanetas e portas danificadas.
Ação corretiva: Necessária manutenção para garantir um ambiente adequados aos funcionários.

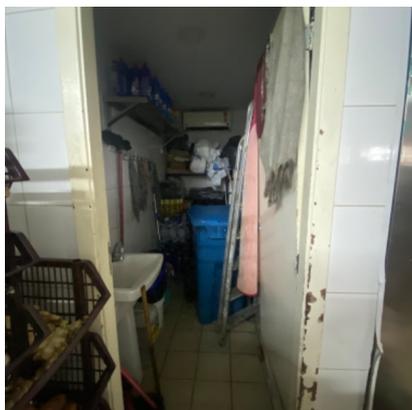
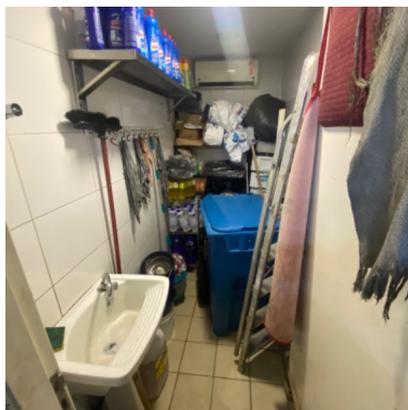
- ✓ Portas da área de descarte de lixo e armazenamento de produtos de limpeza mantidas abertas e com itens pendurados
Ação corretiva: Manter área de descarte fechada mantendo mínimo de contato possível com demais área, e armazenamento correto dos pano e aventais.

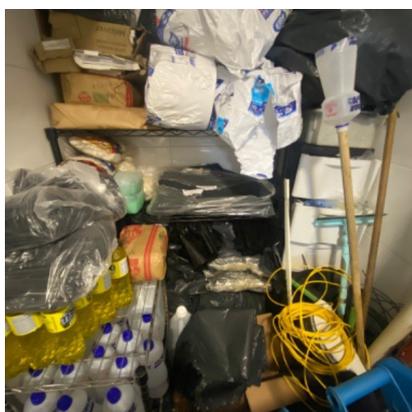
- ✓ Desorganização dos materiais de limpeza.
Ação corretiva: organizar itens mantendo uma disposição segura e de fácil visualização dos produtos.

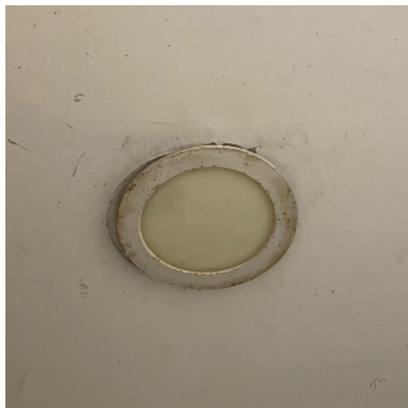
- ✓ Teto contendo lâmpada queimada e mal higienizado
Ação corretiva: substituição da lâmpada e limpeza periódica do teto e luminárias

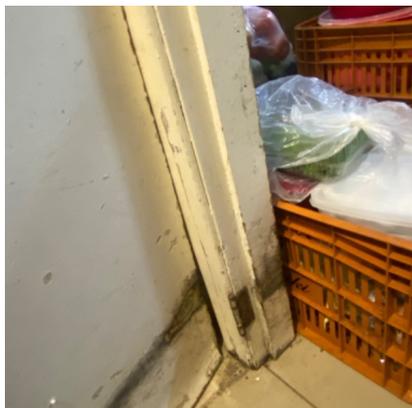
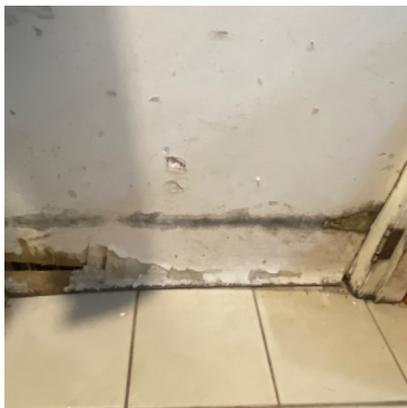
- ✓ Porta danificada
Ação corretiva: Necessária manutenção para garantir que não haja saída ou entrada de praga ou vetores, devido a presença de lixo

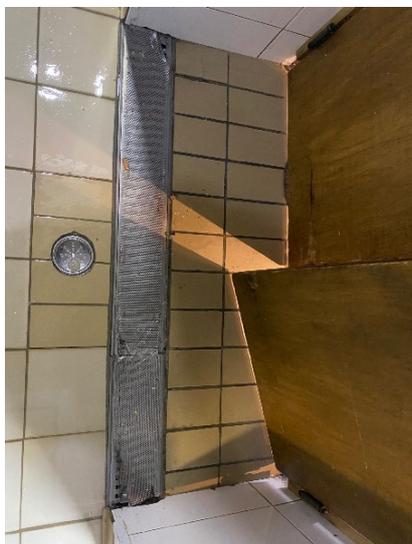
- ✓ Ralo danificado

Ação corretiva: manutenção ou troca por outro ralo com as especificações necessárias

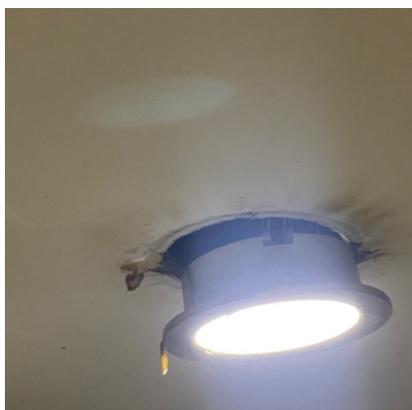
- ✓ Iluminação mal encaixada

Ação corretiva: manutenção do spot de iluminação evitando possíveis acidentes e acúmulo de sujidades

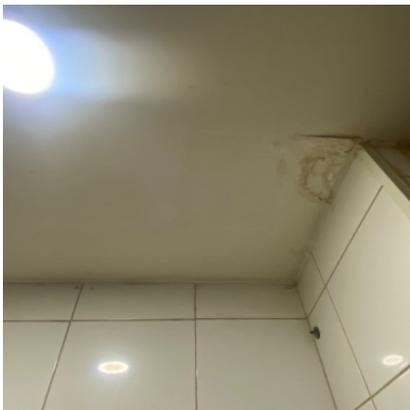
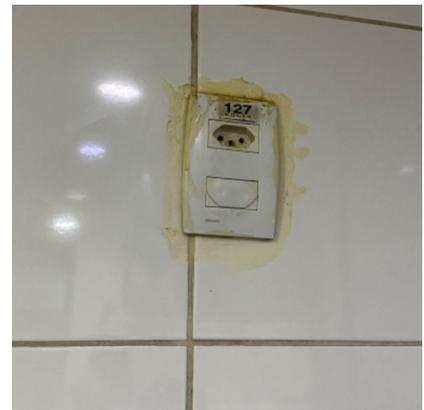
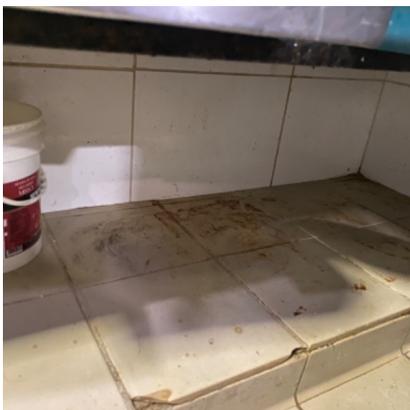
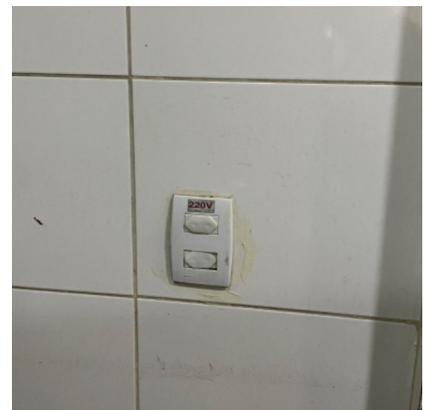
- ✓ Teto, paredes e piso mal higienizado e com presença de infiltrações

Ação corretiva: limpeza periódica do teto e luminária; verificação da área de vazamento para que possa ser feita sua manutenção evitando retorno de novas infiltrações na área. Sugiro planilha de controle para melhor monitoramento e organização.

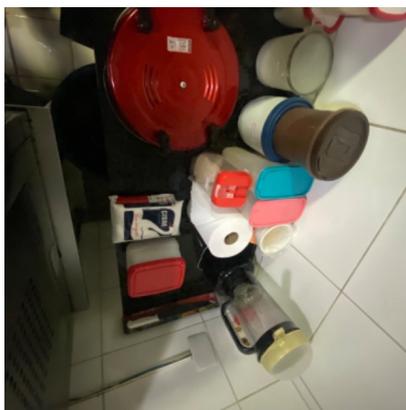
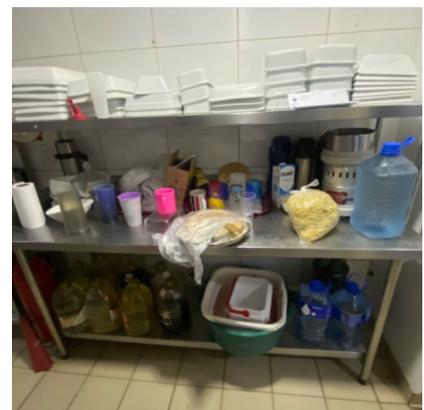
- ✓ Prateleiras sendo utilizadas para armazenamento de utensílios e produtos para consumo sem identificação visível
Ação corretiva: armazenamento de utensílios e produtos em área adequada, evitando contaminação cruzada

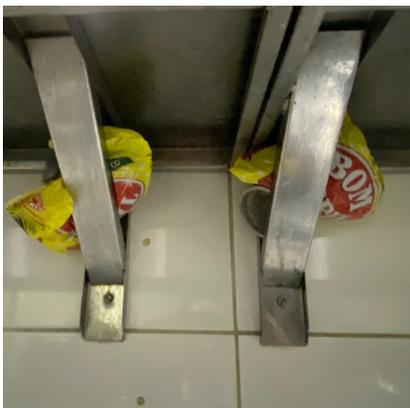
- ✓ Presença de palha de aço não permitida
Ação corretiva:

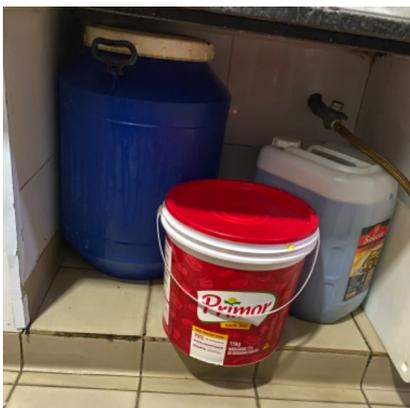
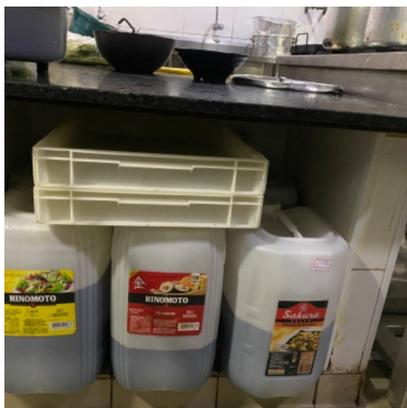
- ✓ Produtos de matéria prima em contato direto com o piso.
Ação corretiva: armazenamento em cima de pallets ou prateleiras no distanciamento correto do piso

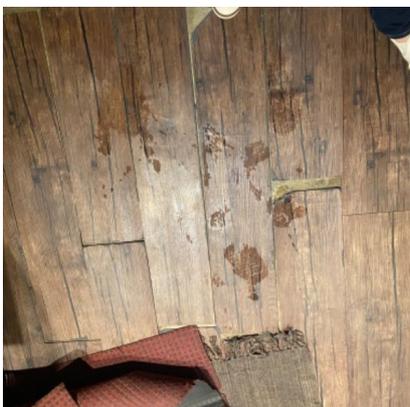
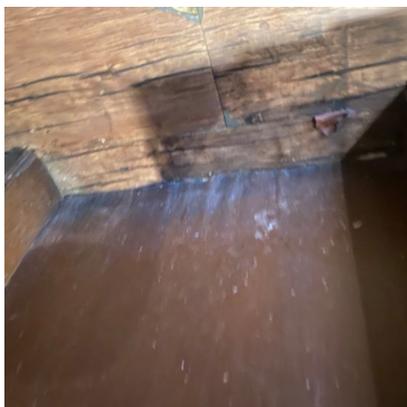
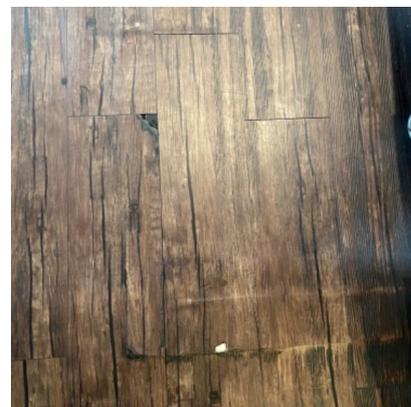
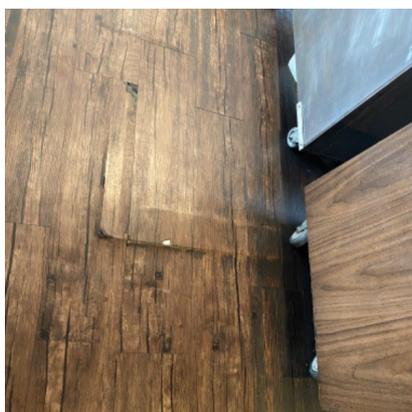
- ✓ Piso danificado
Ação corretiva: manutenção ou troca do piso, evitando possíveis acidentes ou acúmulo de sujidades.

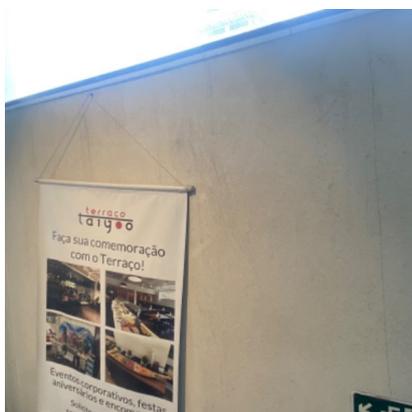
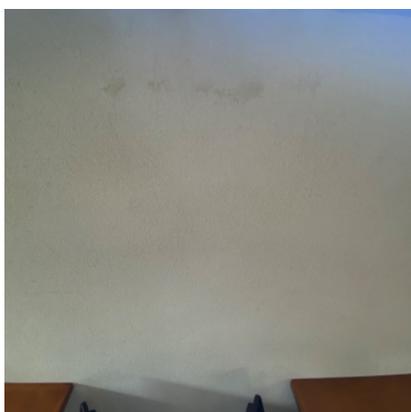
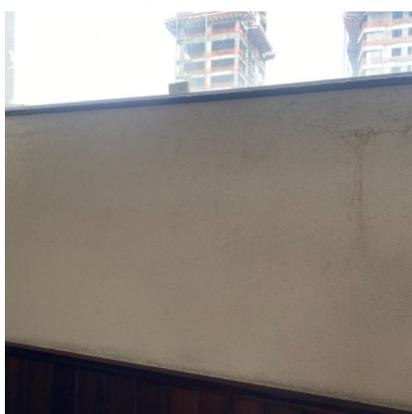
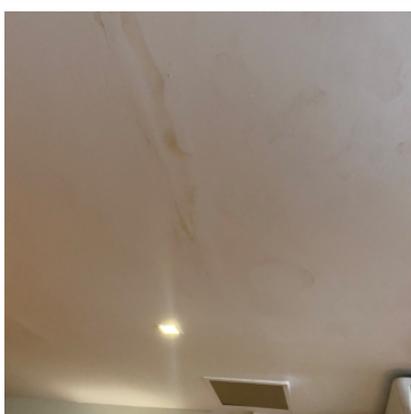
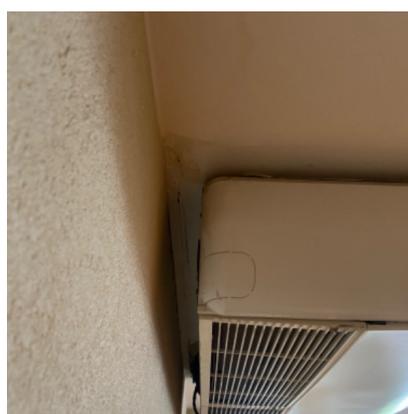
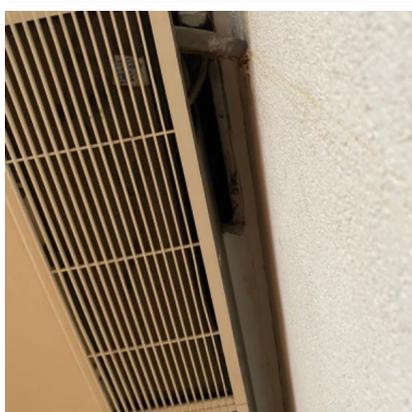
✓ Paredes contendo infiltrações

Ação corretiva: verificação da área de vazamento para que possa ser feita sua manutenção evitando retorno de novas infiltrações na área.

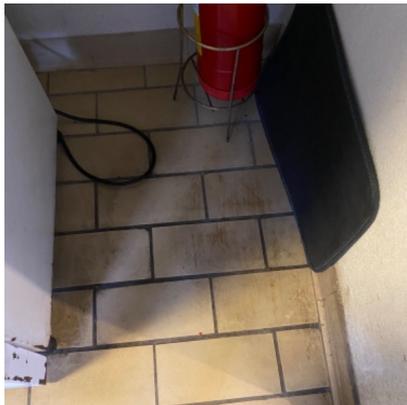
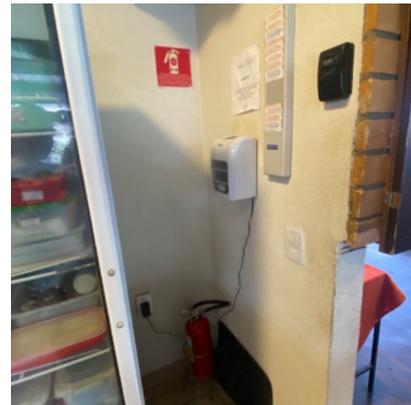
- ✓ Extintores mal posicionados e sem sinalizações
Ação corretiva: adequação do posicionamento e sinalizações necessárias.

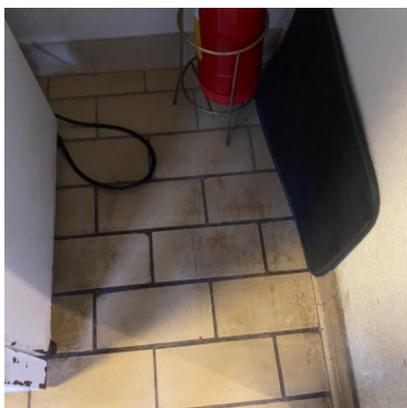
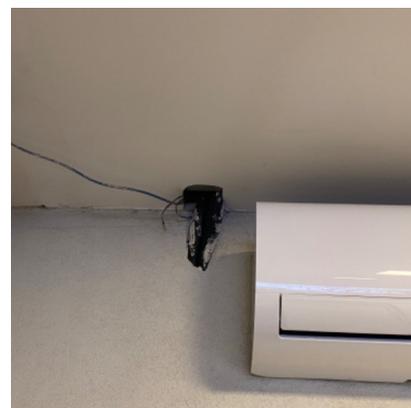
- ✓ Fiação exposta de forma inadequada
Ação corretiva: realizar instalação de canaletas próprias para passagem de fiação

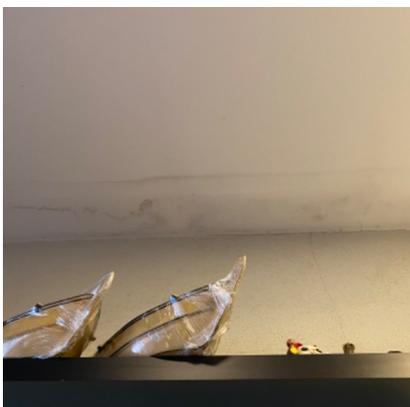
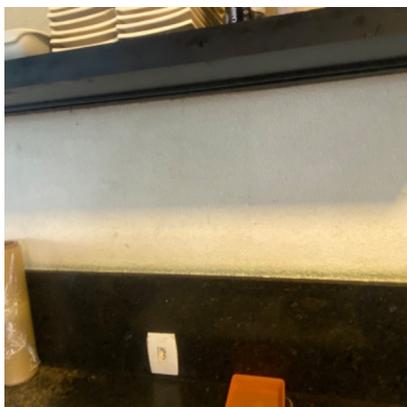
- ✓ Paredes contendo infiltrações
Ação corretiva: verificação da área de vazamento para que possa ser feita sua manutenção evitando retorno de novas infiltrações na área.

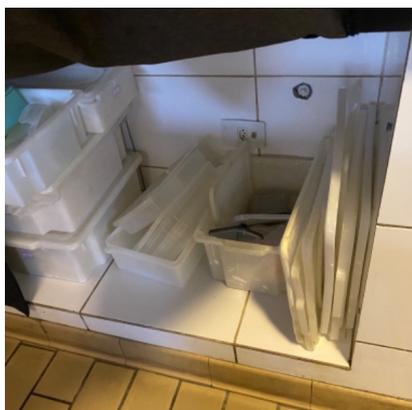
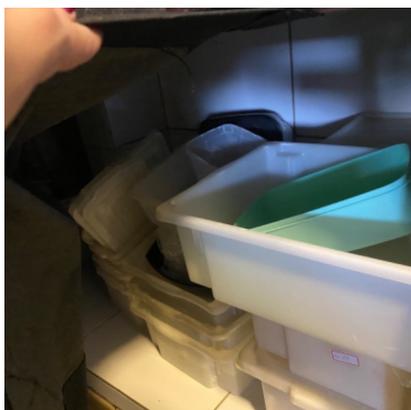
- ✓ Armazenamento de utensílios junto a materiais de limpeza ou em contato com o solo.
Ação corretiva: armazenamento dos itens separadamente em ambiente livre de contaminação cruzada
